aufgrund von festgestellten Schäden an Verkehrszeichenbrücken wurden im Auftrag des *Landesbetriebes Bau Sachsen Anhalt* statische (Nach-) Berechnungen gemäß ZTV-ING durchgeführt.

Bei den Schäden handelt es sich um abgerissene Schrauben an den Riegel/Stiel-Verbindungen, weshalb sich die Berechnungen lediglich auf die Riegel/Stiel-Verbindungen beziehen.

# **Statisch konstruktive Stellungnahme**

HV-Verbindungen und die  
Problematik bei  
Riegel/Stielverbindungen an  
Verkehrszeichenbrücken

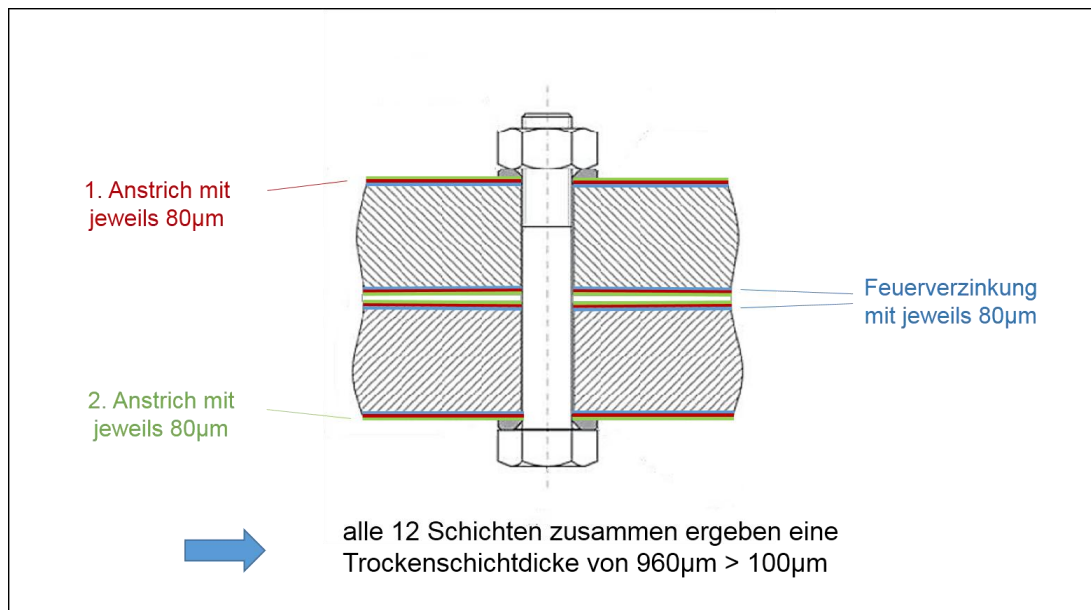
Abbildung 3

Durch die multiple Beschichtungssituation der gesamten HV-Verbindung, ist eine unzulässige Trockenschichtdicke ( $>100\mu\text{m}$ ) gegeben und daraus folgend kann nicht mehr von einer gleitfesten, voll vorgespannten HV-Verbindung ausgegangen werden.

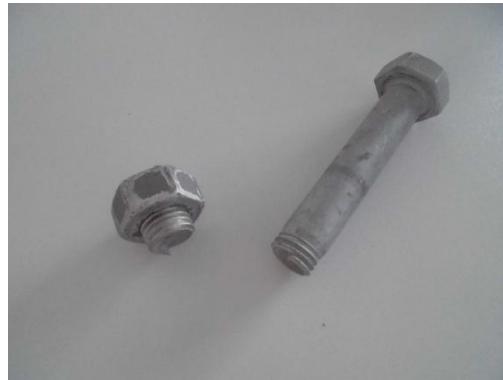
Abbildung 4

Durch das entstandene Spaltmaß können verschiedene Schäden auftreten wie:

- Abplatzen des Korrosionsschutzes
- Abkratzen/Fressen des Korrosionsschutzes
- Scher- & Biegebeanspruchung
- Abriss der HV-Schraube
